## Anexo B. Informe de escape de organismos

**Lugar:** San Juan de la Costa – Concesión

**Fecha:** 2 de mayo 2019

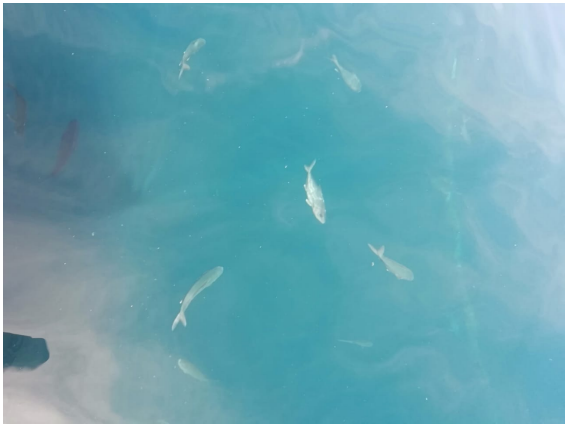
<p><i>S. rivoliana</i> nadando alrededor de la jaula.</p>	<p>Recuperación de peces con red de cuchara y alimento.</p>
<p style="text-align: center;"><u>Imagen</u></p>	<p style="text-align: center;"><u>Imagen</u></p>
<p style="text-align: center;"><u>Descripción</u></p>	<p style="text-align: center;"><u>Descripción</u></p>
