Anexo B. Informe de escape de organismos.

Lugar: San Juan de la Costa - Concesión

Fecha: 14 mayo 2021

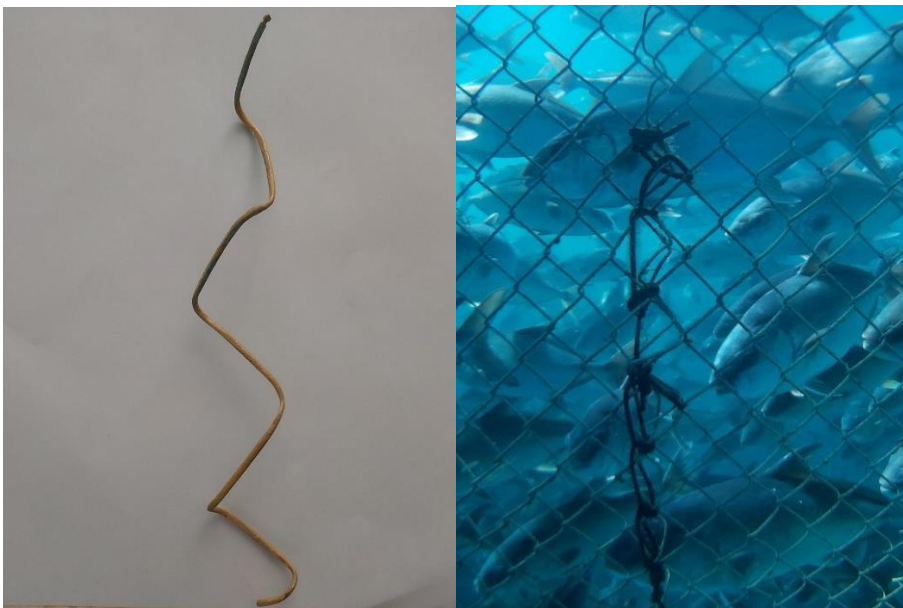
Durante la inspección de la red, se detectó una apertura de 1.5m de largo. La apertura era vertical y solo se abría con el oleaje.

Una hebra vertical de cobre que se rompió. La hebra de cobre se bajó poco a poco con el movimiento del vivero, causando una apertura larga, pero angosta.

Descripción: Una muestra de cobre que se rompió donde se ve claramente el desgaste en el doblez de la hebra; y la reparación de la apertura en el vivero.

Identificar zonas frágiles de la malla y reforzar.

Cambio de malla.

Utilizar materiales de mayor resistencia y durabilidad.
