Anexo B. Informe de escape de organismos.

Lugar: San Juan de la Costa - Concesión

Fecha: 09 junio 2021

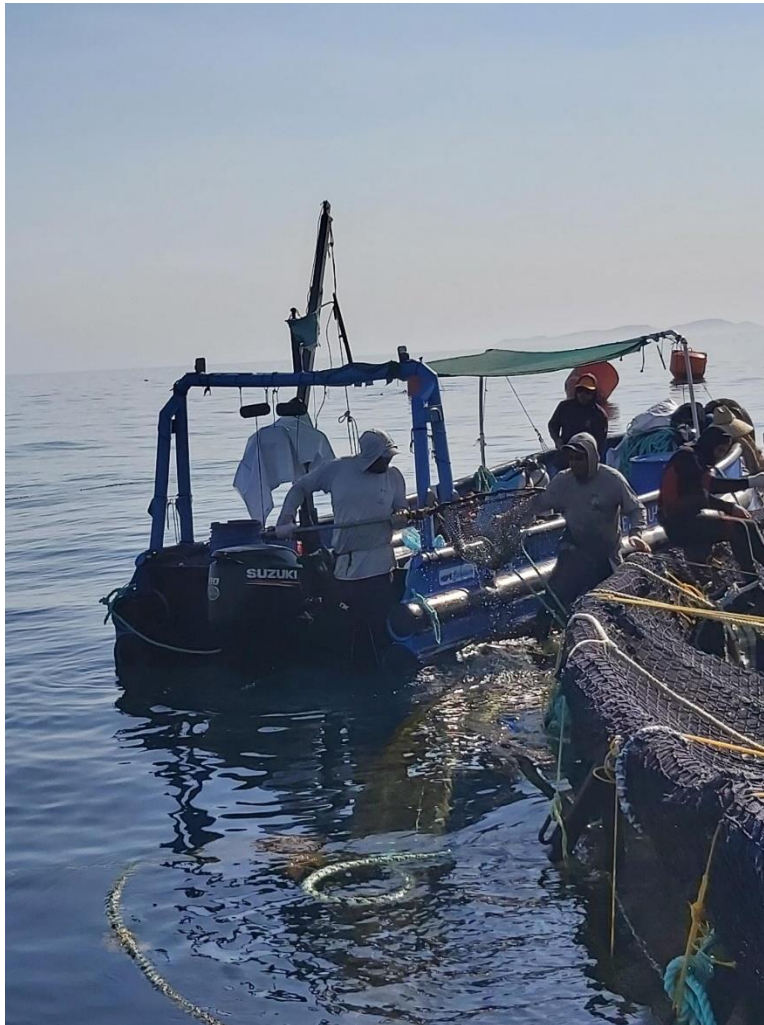
Descripción: Todos los días los operarios recuperan peces mientras haciendo sus inspecciones rutinarias.
